## 10 års vedligeholdelsesplan

**A/B Bøgeskoven**  
**Dyremosevej 2A-2F, 4A-4I, 6A-6C og 8A-8D**  
**4450 Jyderup**

**August 2022**

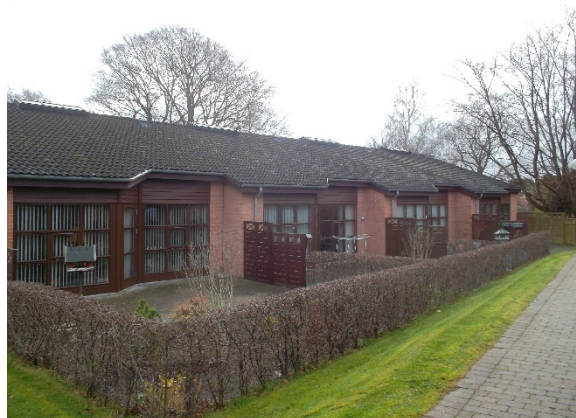
Foto: Facade på have-side

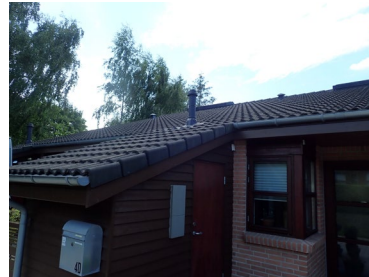
Tagstenene ligger tilfredsstillende.

Foto: Tagflade på indgangssiden

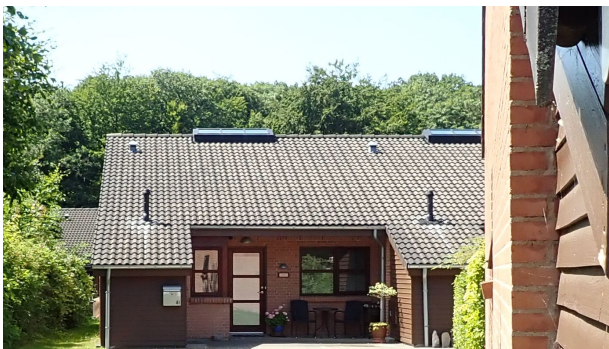
Foto: Tagflade på indgangssiden

Inddækninger ved taghætter og rytterlys, som eftergås hvert år for utætheder.

Den samlede vurdering af tagbelægningen er, at tagene er tætte.

**Eftergang af tag bør foregå senest i år 2023:**

5.1.2 (B) Eftergang af inddækninger kr. 20.000,00

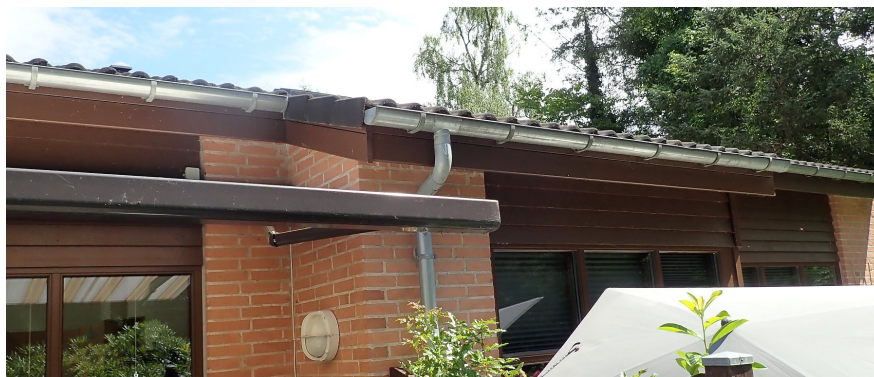
Foto: Tagrender i pæn stand

Tagrenderne og nedløb ved tegltage fremstår i en god stand, og kræver kun en almindelig årlig gennemgang.

**Vedligeholdelse af tagrender og nedløb bør foregå senest i år 2023:**

5.2.1 (B)	Løbende vedligeholdelse	kr.	5.000,00
-----------	-------------------------	-----	----------

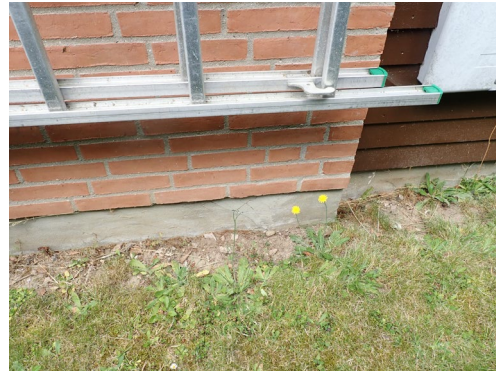
Sokkelpudsen er flere steder konstateret med revner og afskallinger. Der er ikke tale sætningsskader, men blot dårligt udført sokkelpuds.

Foto: Revner og afskallinger i sokkel pudsen.

Afskallingerne på sokkelpudsen skal repareres straks, ellers kræver soklen kun en almindelig årlig gennemgang.

**Reparation af afskallinger bør foregå senest i år 2023:**

5.3.1 (B)	Reparation af afskallinger på soklen	kr.	25.000,00
-----------	--------------------------------------	-----	-----------

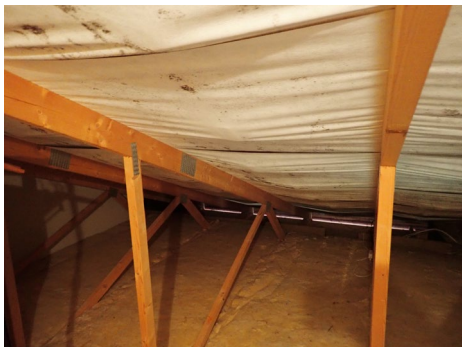
Foto: Sorte skjolder på undertaget

Der er registreret skimmelvækst på undertaget i flere boliger, årsagen skyldes at der tidligere var utilstrækkelig ventilering i tagrummet.

**Renoveringen af lofterne bør foregå senest i år 2024 - 2025:**

5.4.1 (A)	Etablering af vindspærre og tilstrækkelig ventilation i tagrummet.	kr.	200.000,00
-----------	--	-----	------------

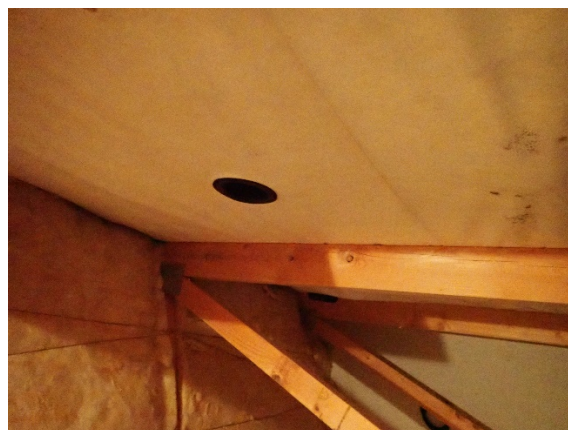
Der er etableret ekstra ventilering i tagrummet.

Foto: Ventilationsstuds i undertaget

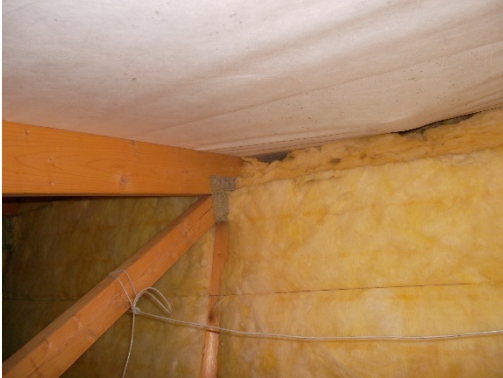
Foto: Ingen ventilation ved lodret væg i tagrummet.

Isolering af den lodrette væg i tagrummet er udført uden hensyntagen til, at der skal være ventilationsspalte mellem isoleringen og undertaget.

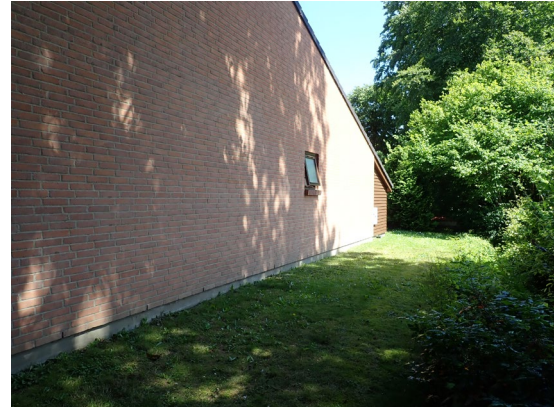
Ejendommen fremstår med murede facader i røde sten. Der ses enkelte steder fugt skjolder på gavle, som følge af uhensigtsmæssigt opfugtning fra terrænet.

På flere gavle er der registeret skjolder og opfugtet murværk.

Foto: Opfugtede sokkel

5.5.1 (A) Etablering af korrekt afvanding af terrænet ved gavlene kr. 100.000,00

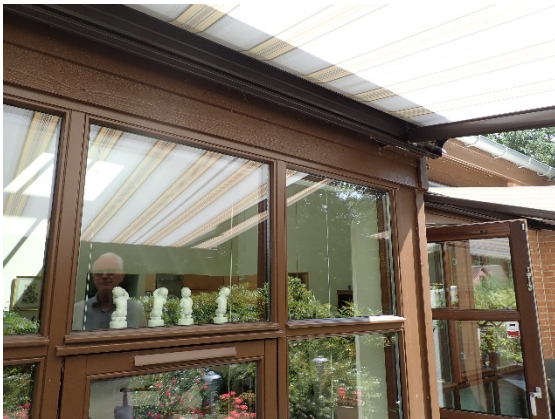
Foto: Træværk som facadebeklædning.

Der er anvendt træbeklædning på en del af facaderne og på udhusene.

Træbeklædningen er generelt pæn, og der pågår en løbende vedligeholdelse af alt træværk

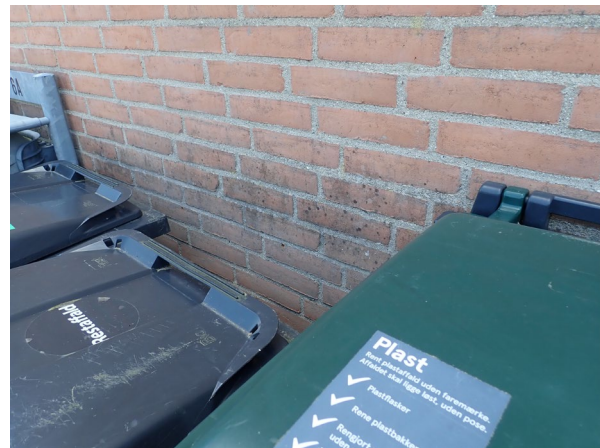
Gavlen mod vejen, ved skraldespandene er "beskidt" og skjoldet.

Foto: Gavl mod vejen

5.5.3 (A) Afrensning af gavlen ved skraldespandene kr. 10.000,00

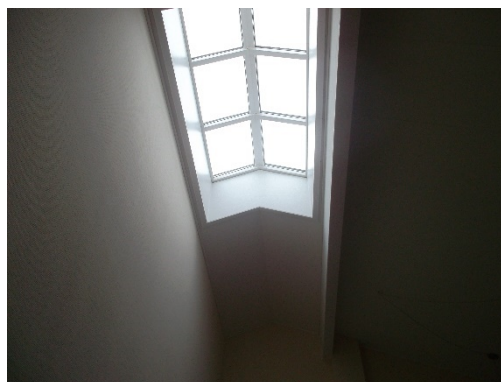
Rytterlys i boligerne kræver en årlig besigtigelse af en tømrer. Dette skal sikre at inddækningerne er intakte og tætte.

Foto: Rytterlys

5.6.1	(B)	Årlig eftergang af rytterlys – udvendigt	kr.	35.000,00
5.6.2	(B)	Afrensning af sålbænkene	kr.	5.000,00
5.6.3	(B)	Årlig eftergang af elastiske fuger	kr.	5.000,00
5.6.4	(B)	Udskiftning af dør og vinduer samt rytterlys i hele bebyggelsen	kr.	4.500.000,00

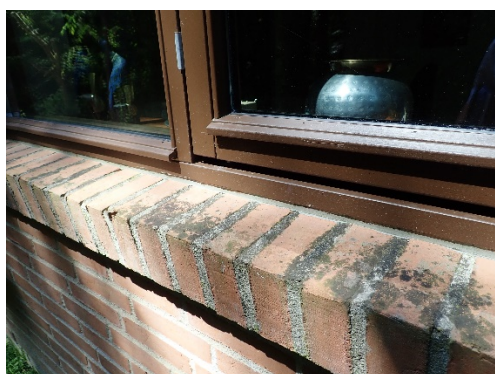
Foto: Sålbænk

Flere vinduer har mos- og algebegrøning på sålbænkene. Dette kan give frost skader på sålbænkene.

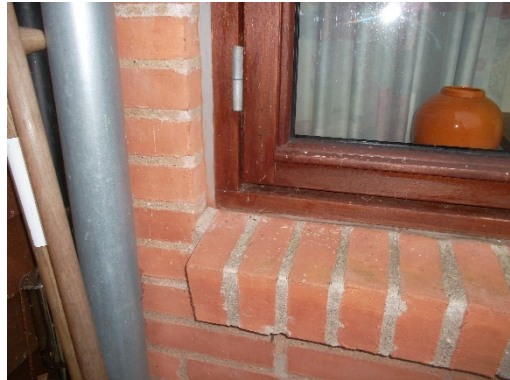
Bundfugen på enkelte vinduer er ikke lagt korrekt, skal være tilbage lagt, således at vindues drypkant er blotlagt.

Foto: Elastisk fuge under et Mahogni vindue

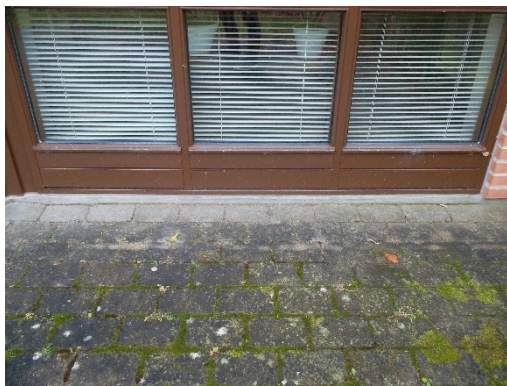
Foto: Vinduesparti mod terrassen

Der er ikke tilstrækkelig fuge under terrassepartierne og terrassedørene, dette give u hensigtsmæssigt træk i boligerne.

Dette kan kun løse ved udskiftning partierer og terrassedørene.

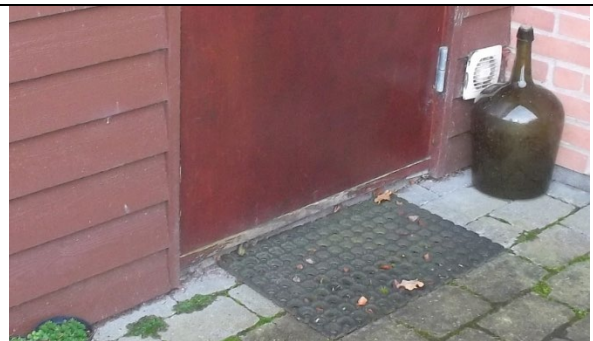
Bundstykket på udhusedørene er flere steder laver en belægningen, hvilket ikke er hensigtsmæssigt.

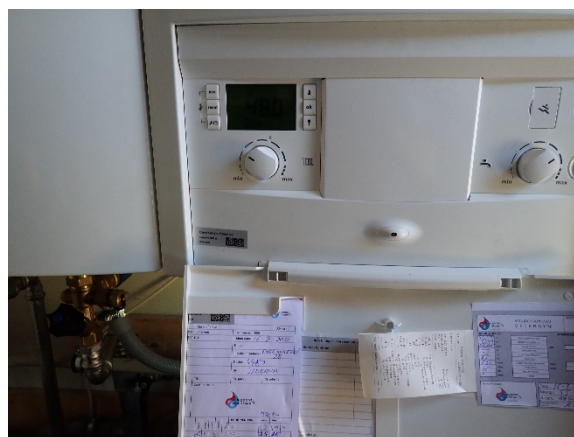
Der er monteret nye naturgaskedlerne og varmtvandsbeholder i alle boligerne. Det er vigtigt at der løbende udføres de nødvendige obligatoriske service- og vedligeholdelsesarbejder.

Foto: Naturgaskedel

Det anbefales, at der gennemføres et serviceeftersyn af en autoriseret VVS montør hvert andet år og denne omkostning afholdes af andelsboligforeningen.

5.9.1	(B)	Hvert andet år - service af naturgaskedlerne	kr.	10.000,00
-------	-----	--	-----	-----------

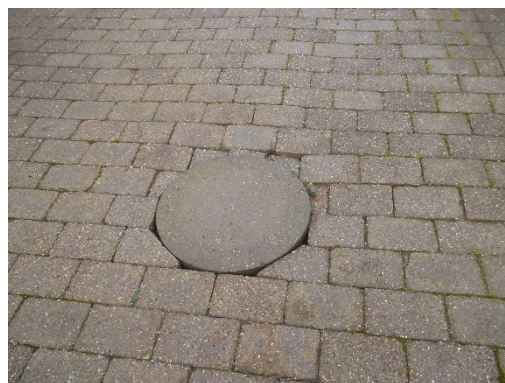
Der er enkelte steder konstateret sætning i belægningen omkring betondækslerne. Dette kan give en unødigt risiko for at andelshaverne kan komme til skade ved disse sætninger ( faldskader ).

Foto: Belægning

**Renoveringen af belægning bør foregå senest i år 2023 - 2025:**

5.11.2 (B)	Opretning af belægningen	kr.	50.000,00
------------	--------------------------	-----	-----------
