## 10 års vedligeholdelsesplan

**A/B Bøgeskoven**  
**Dyremosevej 2A-2F, 4A-4I, 6A-6C og 8A-8D**  
**4450 Jyderup**

**August 2022**

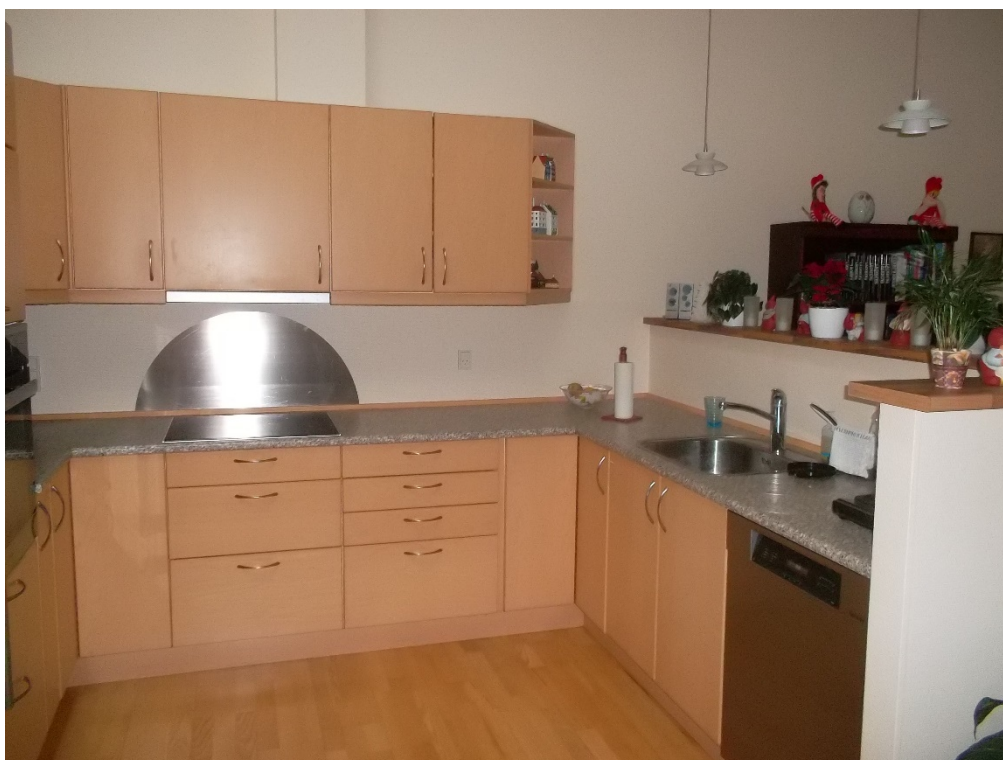
Køkkenerne er funktionelle og i orden, og der blev ikke konstateret mangler i forbindelse med afløb eller lignende.

Køkkener forventes ikke, at give anledning til ekstra vedligeholdelsesudgifter i de kommende 10 år.

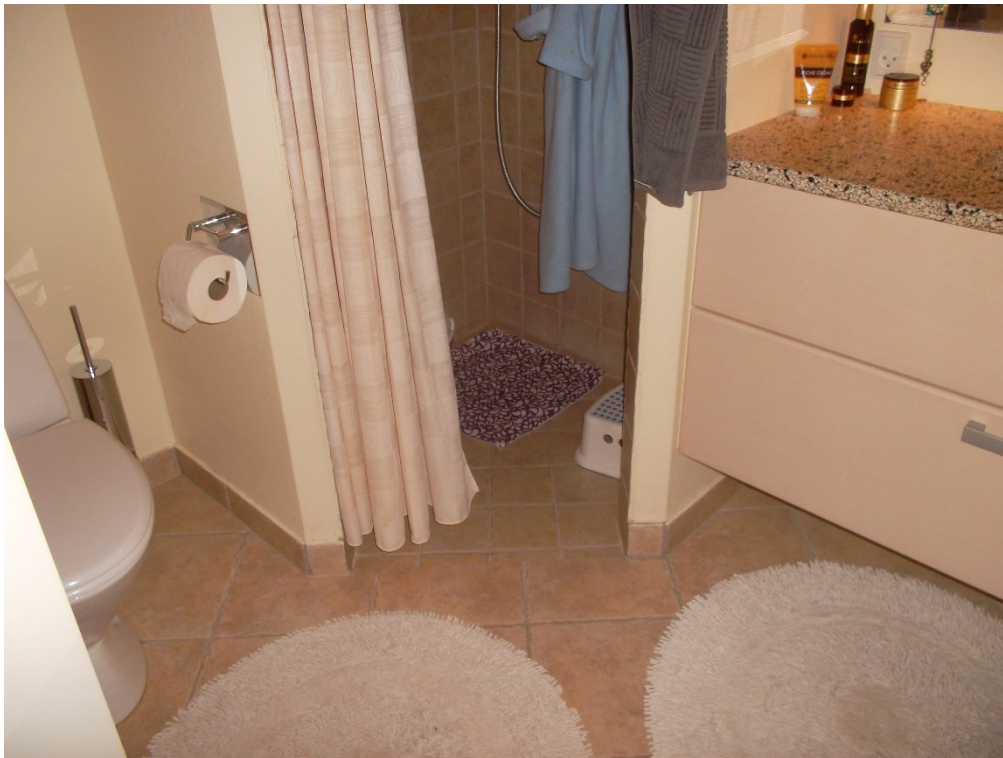
Vådrummene fremstår alle i pænere stand og er alle funktionelle.

Badeværelserne virkede i orden, og forventes ikke at give anledning til ekstra vedligeholdelsesudgifter i de kommende 10 år.
